## Análise da erosão costeira em Jequiá da Praia, litoral sul de Alagoas: um estudo com o método EPR

***Analysis of coastal erosion in Jequiá da Praia, south coast of Alagoas: a study using the EPR method***

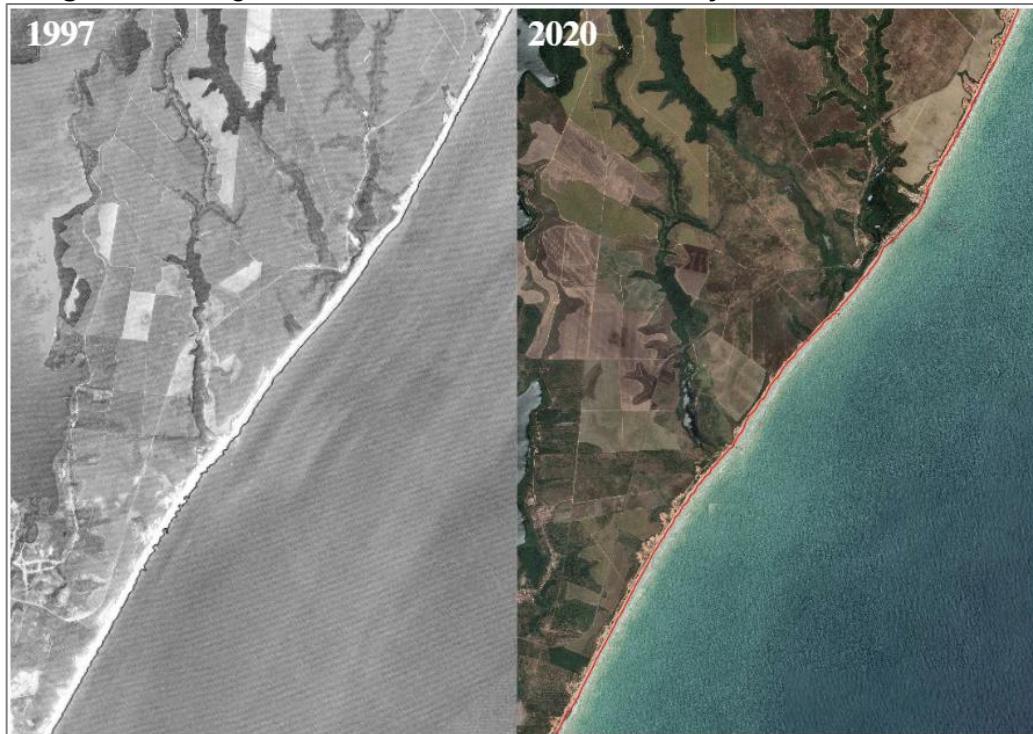
**Figura 2** – Imagens de 1997 e 2020 com a vetorização das linhas de costa

A escolha das imagens (Figura 2) considerou os parâmetros de resolução espacial e a ausência de cobertura de nuvens. A imagem base para o georreferenciamento pertence ao satélite Quickbird, ortorretificada, em composição RGB, cor verdadeira, registrada em 03/11/2011, com resolução espacial de 0,5 m, corrigida geometricamente no Datum Horizontal Sirgas-2000, código EPSG 31984. A qual pertence ao acervo cartográfico da Secretaria de Estado do Planejamento e Gestão de Alagoas – SEPLAG.

A fotografia área possui escala de 1:60.000, compatível com a resolução espacial de 12 metros, com registro em setembro de 1997. A imagem de satélite mais recente é de novembro de 2020, com a maré baixa segundo a Marinha do Brasil (2020), extraída do Google Earth Pro, foi necessária uma reamostragem da resolução espacial, para que a imagem de satélite fosse compatível com a fotografia área. Em seguida, foi realizada a correção geométrica das imagens, com 20 pontos de controle para cada uma.

Para a delimitação da linha de costa das duas imagens foi considerada a distinção da coloração dos pixels marcados nas imagens entre terra e água. Este tipo de delimitação manual também foi realizado nas praias de Redonda e Peroba, no município de Icapuí (Ceará), por Chacanza et al. (2022), e na praia de Pajuçara, na cidade de Maceió (Alagoas), por Silva, Ferreira e Diniz (2024). Ambos os estudos utilizaram o EPR e, segundo os autores, a metodologia mostrou eficácia nas análises das taxas de variações da LC.

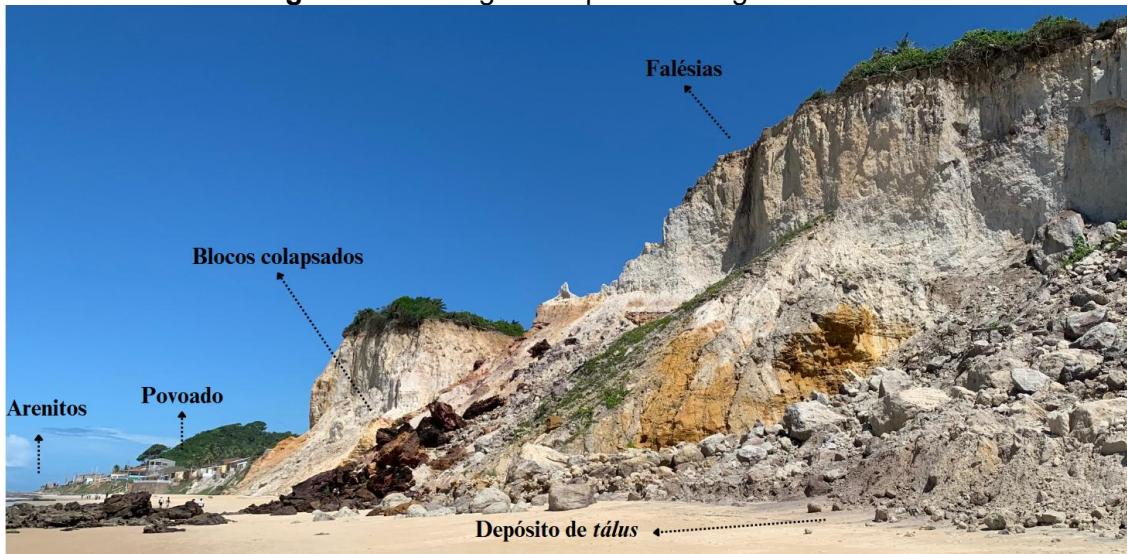
**Figura 3 – Paisagem da praia de Lagoa Azeda.**

No decorrer das praias, o EPR identificou cinco níveis erosivos: leve, moderado, intenso, severo e extremo. A distinção entre os níveis de retrogradação pode ser justificado pelas condições paisagísticas locais, com a presença de falésias ativas e inativas, rampas de colúvio, depósito de tálus, arenitos de praia (beachrocks), blocos colapsados, estruturas de contenção, área urbana edificada desordenadamente, voçorocamento, presença ou supressão da vegetação (Figura 3).

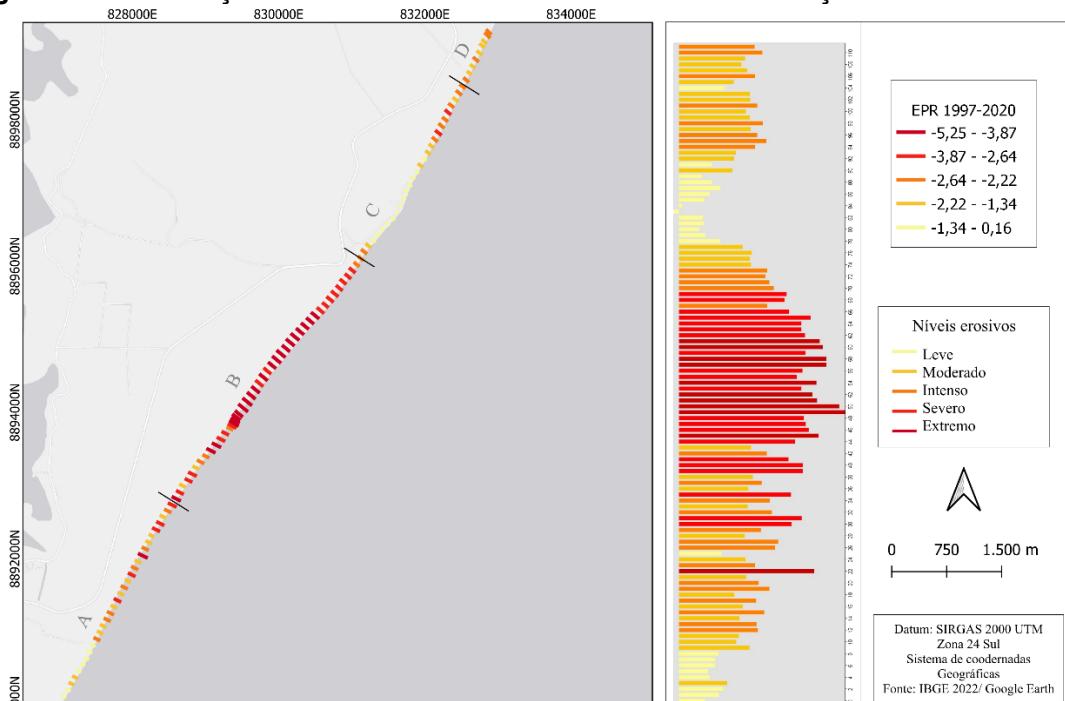
**Figura 4 – Distribuição dos transectos na área de estudo e indicação dos níveis erosivos**

A taxa erosiva leve (20,5) está em destaque principalmente em Jequiá e Lagoa Azeda, o nível erosivo mais presente na área de estudo foi o moderado (26,7%), sendo visível nas quatro praias (Figura 4). A erosão intensa (24,1%) também está em todos os setores, mas sua presença é mais acentuada ao norte e sul do município, o nível

severo (18,7%) e o nível extremo foram os de menor destaque (9,8%), evidenciados principalmente em Jacarecica do Sul, no setor central da área de estudo.

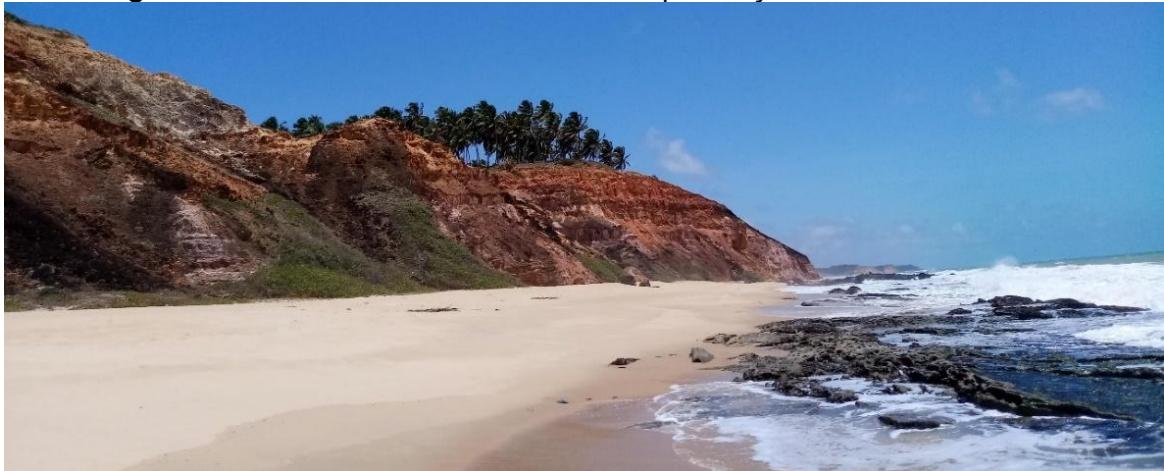
**Figura 5 – Setor A da área de estudo com presença de falésias e arenitos**

Todos os níveis erosivos estão presentes na praia de Jequiá, mas o nível erosivo destaque é o leve. Esse cenário é justificável frente à presença de beachrocks, os quais diminuem a energia das ondas (Figura 5). Segundo Otavio et al. (2017), os arenitos praiais, semelhantes aos presentes na área, podem comportar-se como rochas protetoras da linha de costa. Dessa forma, o setor sul da praia de Jequiá apresentou níveis erosivos mais baixos devido à presença dessas feições subaquáticas, enquanto nos outros setores da praia, onde há maior espaçamento e/ou fragmentação dessas feições a erosão atua de forma mais acentuada.

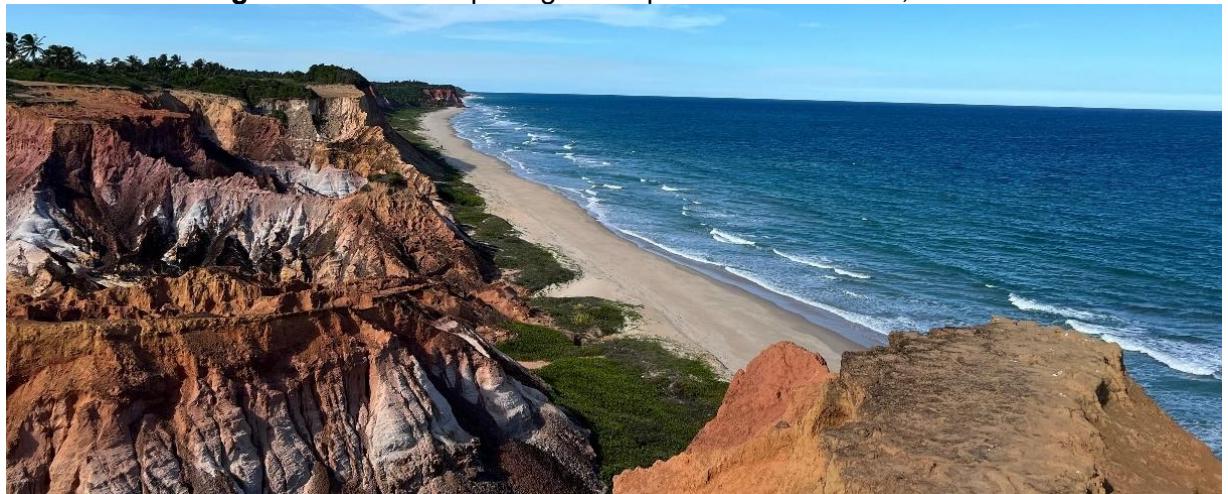
**Figura 6 – Parte da paisagem da praia de Jacarecica, setor B.**

A erosão severa e extrema é particularmente notável no setor B (Figura 6), especialmente no trecho norte e central da área, onde a proteção por beachrocks é rarefeita e a ação marinha é mais intensa na base das falésias e também há menos processos de voçorocamento, dando origem a planície mais estreita. Os blocos ferrícretes estão presentes em quantidade limitada e podem oferecer proteção temporária à costa, mas durante as marés altas, a abrasão marinha se intensifica, principalmente nas marés de sizígia e eventos de ressacas.

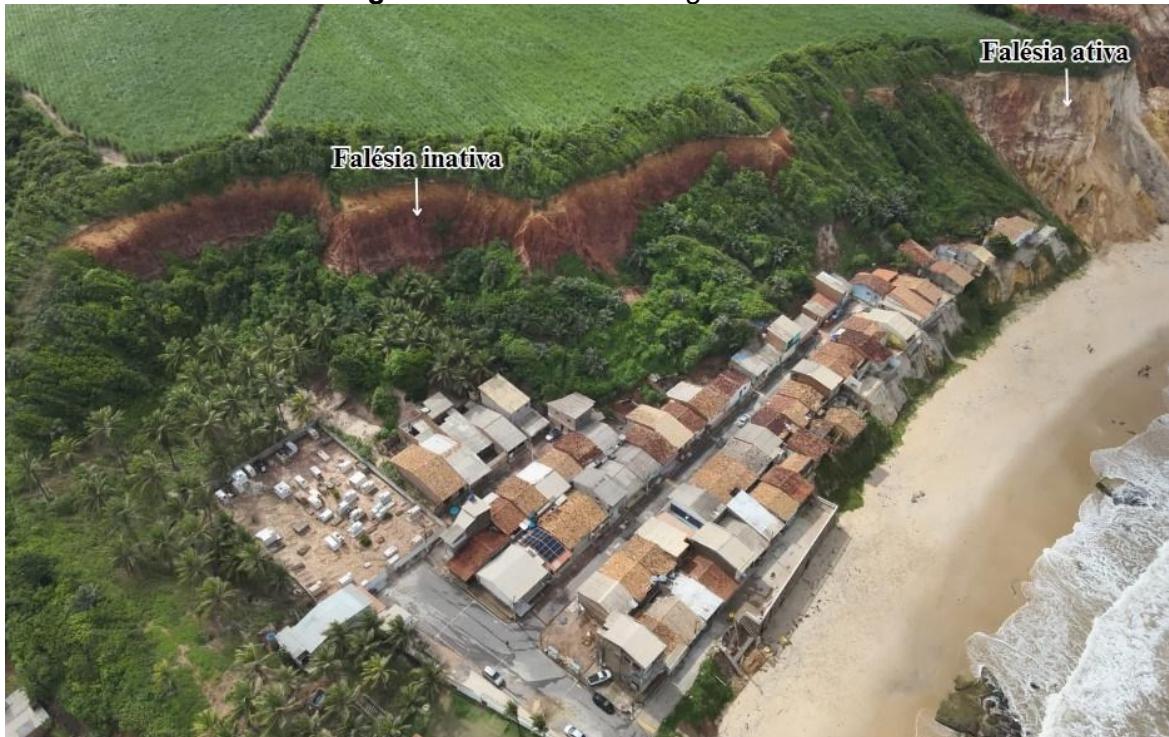
Figura 7 – Povoado de Lagoa Azeda.

O setor mais urbanizado da área está localizado na porção centro-sul, na praia de Lagoa Azeda, no Povoado homônimo. Compreende uma comunidade originada da fixação de pescadores e marisqueiros que ocupou uma estreita faixa de rampas de colúvio entre as falésias ativas e inativas, e os terraços arenosos holocênicos (Figura 7). Nessa área, durante a baixa mar, a presença dos arenitos é marcante na paisagem, assim como na praia de Jequiá, eles também atuam como dissipadores de energia.

De toda a área de estudo, a praia de Lagoa Azeda é a que mais apresenta edificações de contenção da erosão marinha, nessa praia os níveis baixos e moderados de erosão costeira foram mais evidentes. Apesar da classificação erosiva ser baixa, o povoado de Lagoa Azeda vem sofrendo danos severos devido ao avanço da erosão costeira. A área possui casas desabitadas devido ao risco iminente de colapso, algumas estruturas possuem instalações de geomantas e enrocamentos, na tentativa de conter os problemas causados pela retrogradação.

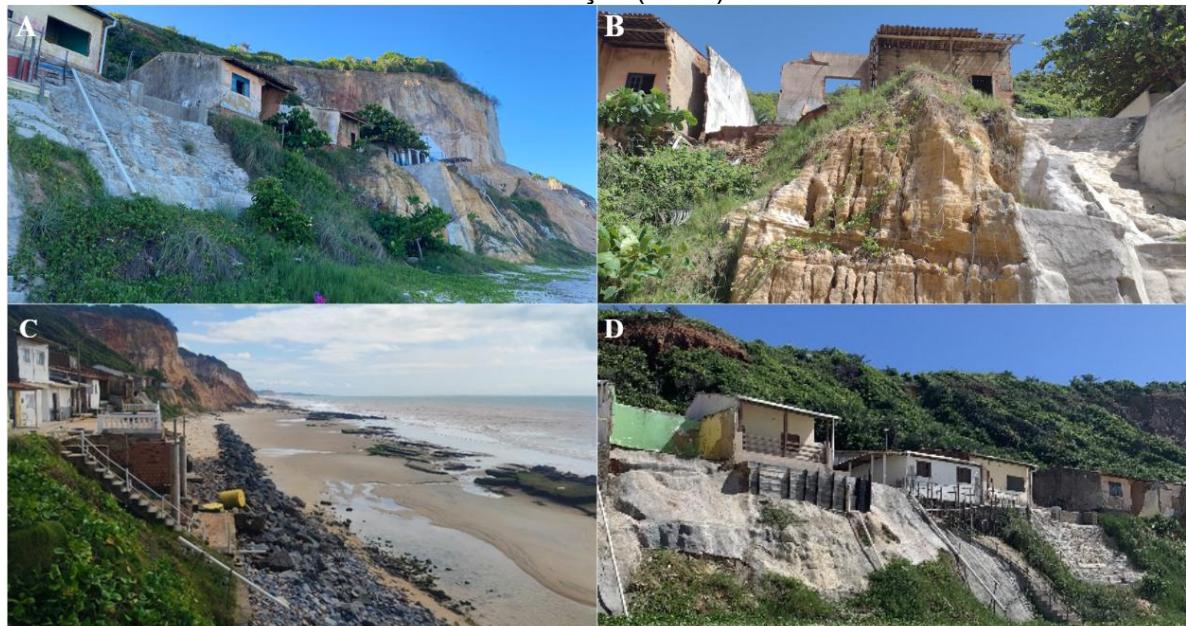
**Figura 8** – Residências próximas as encostas com vegetação (A), desabitadas (B) e com medidas de contenção (C e D).

Os níveis erosivos moderados e baixos na área mostram que as contenções estão minimizando a erosão costeira. Entretanto, essas contenções precisam ser monitoradas e refeitas, devido ao avanço da erosão, que vem comprometendo significativamente infraestruturas (Figura 8), causando fragilidade nos ecossistemas e a destruição de imóveis públicos e privados (Brasil, 2024). Além disso, o Povoado está instalado em área de encostas, algumas residências possuem estruturas frágeis, ademais, o despejo de efluentes diretamente na praia sobrecarrega as encostas e contribui na instabilidade das falésias e no desencadeamento de riscos geomorfológicos na área.

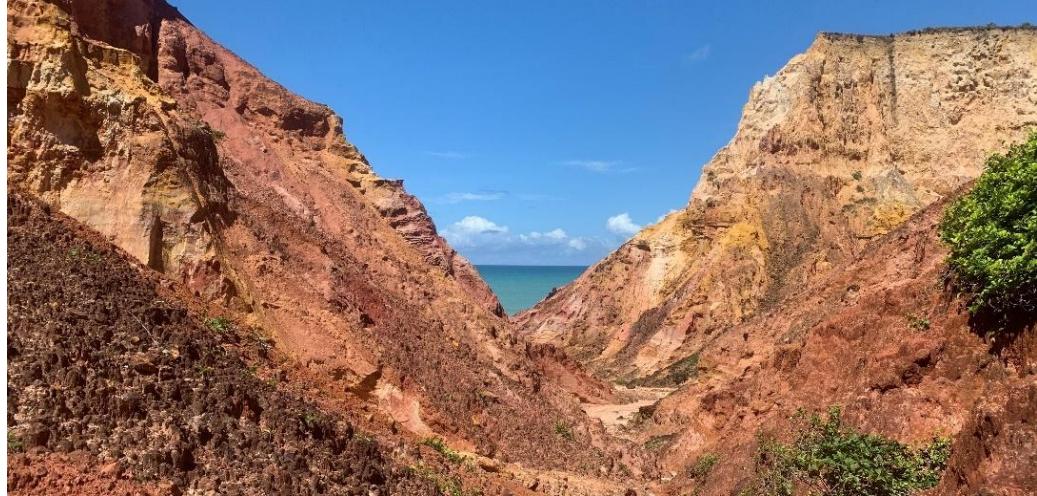
**Figura 9** – Processo de voçorocamento entre as praias de Lagoa Azeda e Tabuado

No setor central da praia de Lagoa Azeda, após a área urbana até o início da Praia de Tabuado (Figura 9), os níveis erosivos vão se intensificando, com destaque para as classificações de taxas moderada e intensa. Essa variação está relacionada com a diminuição da presença dos arenitos. Soma-se à ação marinha uma intensa denudação de natureza fluvial e pluvial, combinadas, derivadas principalmente da canalização artificial de fluxos superficiais promovida pelo cultivo de cana-de-açúcar no topo dos tabuleiros costeiros.

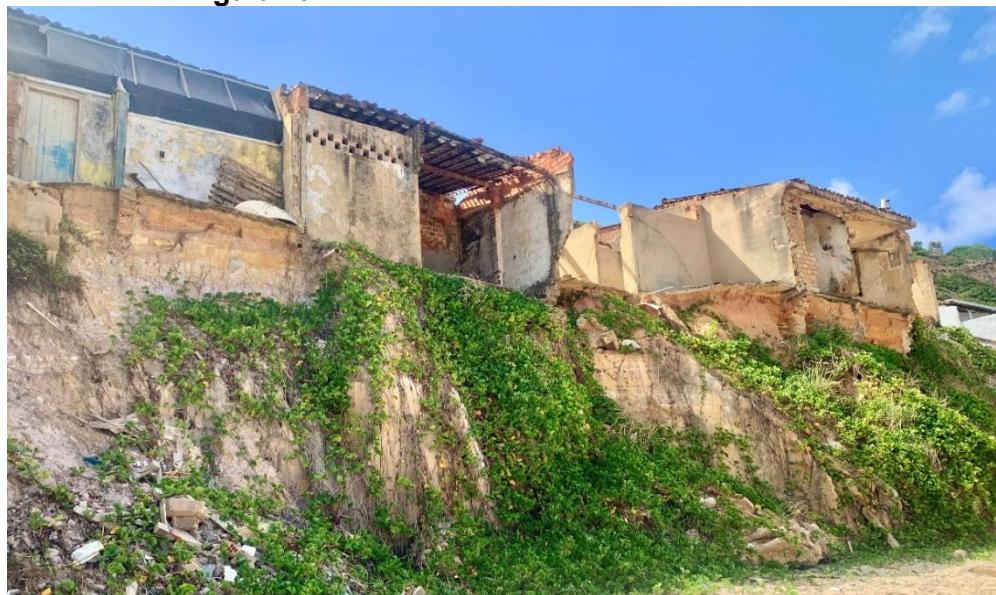
**Figura 10** – Residências desabitadas e danificadas

Na tentativa de reduzir os riscos da área de estudo, algumas medidas de mitigação e prevenção podem ser adotadas. Devido ao alto risco de colapso das casas que estão em áreas com falésias, foi necessário que parte das residências fossem desocupadas na comunidade da Lagoa Azeda. Essas residências continuam presentes próximas às falésias (Figura 10), essas feições são naturalmente instáveis e sensíveis à erosão devido à sua estruturação sedimentar. Dessa forma, a demolição e remoção das casas desabitadas poderá reduzir a sobrecarga sobre as encostas. Além disso, a implementação de redes de drenagem adequadas para a área pode amenizar a degradação ambiental e beneficiar a comunidade local.

Em 2016, o SGB realizou um estudo emergencial na praia de Lagoa Azeda e sugeriu que fossem instaladas contenções do tipo gabião, muros de arrimo ou outras obras de contenção mais adequadas a cada caso. O órgão também indicou o monitoramento constante da área, especialmente em períodos chuvosos e nas marés altas, assim como a implantação de políticas de controle urbano com o intuito de impedir a construção de novas moradias em setores de risco.
